EPISODE 51

Achten Sie auf diese häufigen Betriebs- und Wartungsprobleme mit Wechselrichtern in der Winterzeit

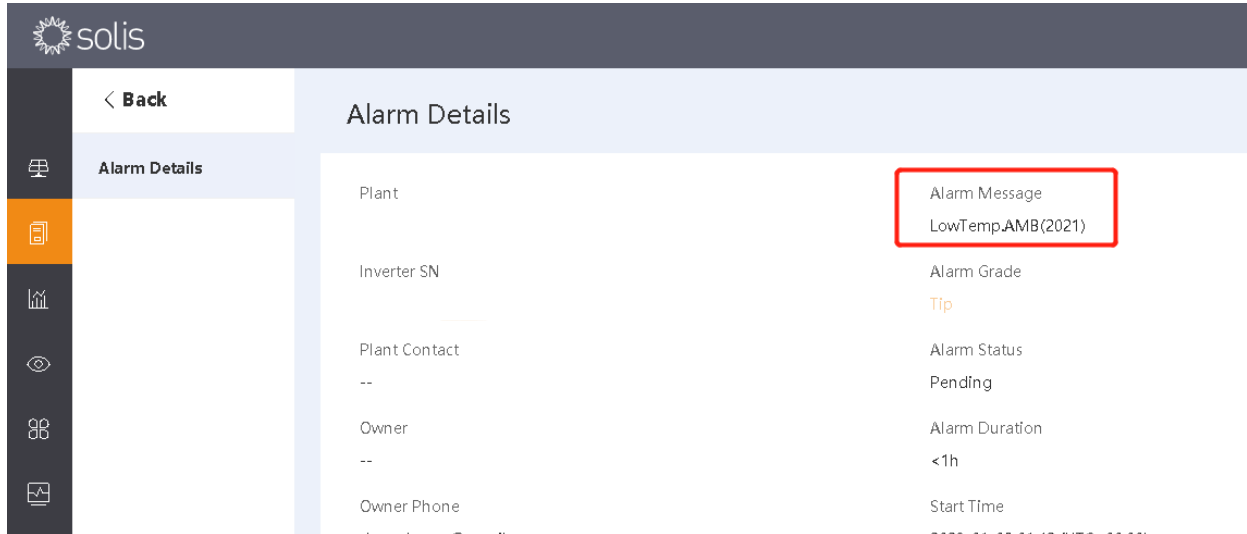
A. LowTemp.AMB:

Dieser Fehler tritt häufig auf und wird durch die niedrige Umgebungstemperatur verursacht (eine niedrige Umgebungstemperatur kann dazu führen, dass der Wechselrichter nicht an das Netz angeschlossen oder abgeschaltet wird).

Prüfen Sie, ob die Umgebungstemperatur zu niedrig ist und starten Sie den Wechselrichter neu.

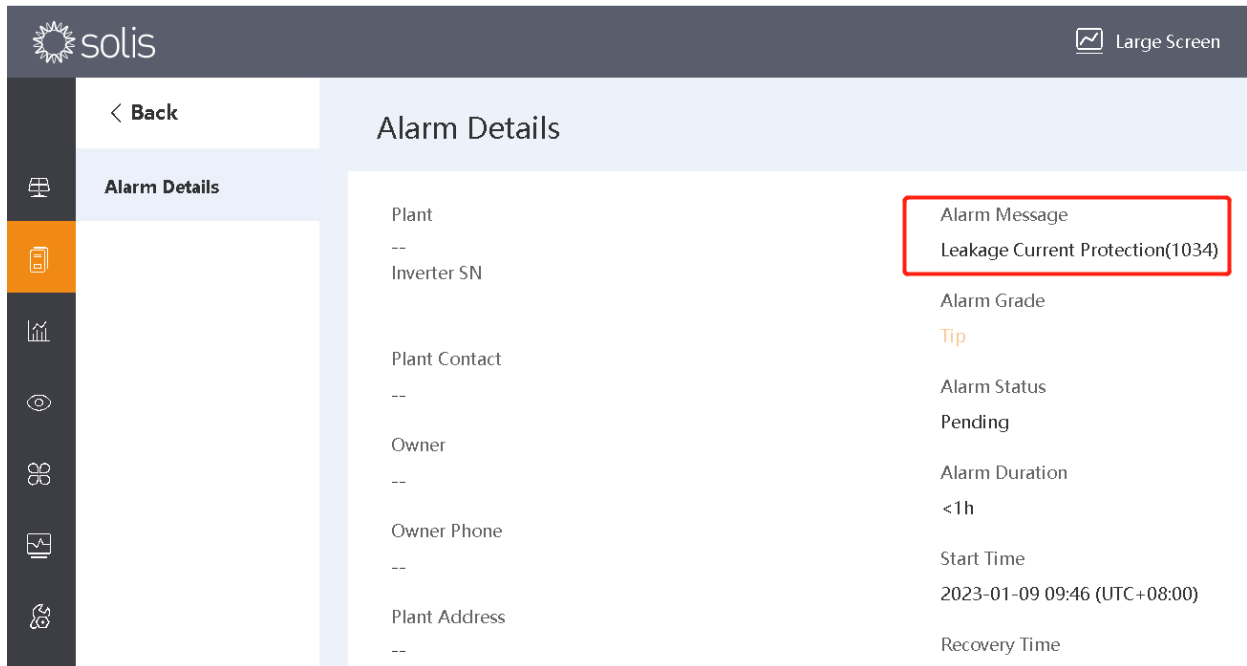
D. Ableitstromschutz:

Der Hauptgrund für das Auftreten dieses Fehlers ist ähnlich wie beim PV-Isolationsschutz. In den meisten Fällen hat das Photovoltaikmodul aufgrund der Zunahme von Wasser in der Umgebung eine große parasitäre Kapazität gegenüber der Erde, oder die Kabel und Anschlüsse sind durchnässt (Wasser), abgenutzt oder freiliegend. Daher meldet der Wechselrichter Ableitstrom.

1. Schließen Sie jede Stringkomponente einzeln an, um festzustellen, ob es sich um ein Komponentenproblem handelt. Wenn beim Einstecken einer der Stringkomponenten kein Fehler auftritt, kann festgestellt werden, dass es sich um ein String-Problem handelt. Prüfen Sie, ob der betreffende String gerissen ist oder nicht.
2. Wenn dieser Fehler nur an einem Tag nach der Schneeschmelze oder zu einer bestimmten Uhrzeit auftritt, liegt es daran, dass durch die Alterung des Moduls der Leckstrom zu groß ist. Wenn das Wetter gut ist oder die Luftfeuchtigkeit sinkt, wird der Fehler automatisch behoben. Dieser Fehler kann durch eine Fernaktualisierungssoftware behoben werden. Einzelheiten hierzu finden Sie auf der offiziellen Solis Serviceplattform.
