## EPISODE 51

# Aandacht besteden aan deze veel voorkomende O&M-problemen met omvormers in de winter

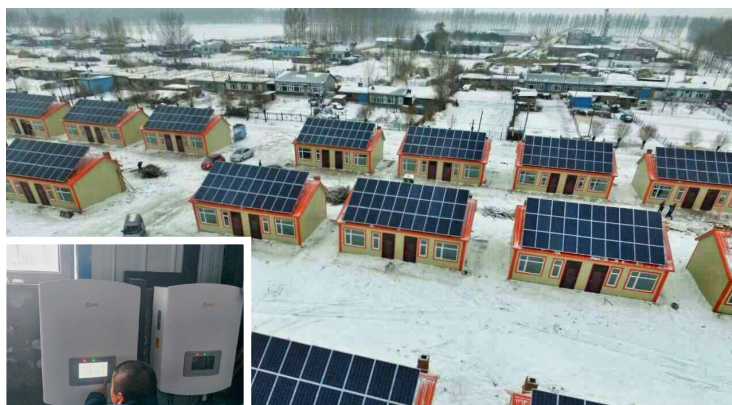
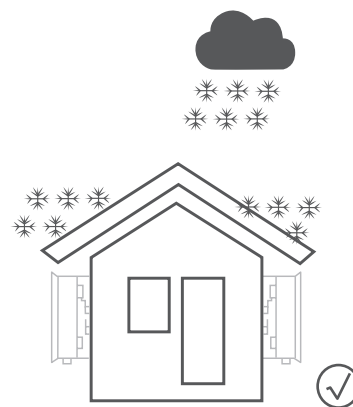
### 1. Sneeuw rond de omvormer voorkomen

Sneeuwruimen in de winter is een van de belangrijke schakels in de bediening en het onderhoud van PV-centrales. Voor omvormers moet de omringende sneeuw worden geruimd, vooral aan de boven- en onderkant. De sneeuw op de top zal de stabiliteit van de installatiestructuur van de omvormers beschadigen en kan ernstige schade aan de behuizingen veroorzaken. Sneeuw aan de onderkant kan de AC/DC-poorten en communicatieapparaturen begraven, wat storingsalarmen kan veroorzaken, zoals lekstroom, of de communicatie kan beïnvloeden. Ruim de sneeuw met een flexibel en droog gereedschap, zoals een schop. Beschadig de behuizingen van de omvormers of AC/DC-kabels niet tijdens het ruimingsproces.

Indien de omstandigheden het toelaten, raden we aan om sneeuwruimer voor de omvormers te installeren of om de omvormers op beschutte plaatsen of binnenshuis te installeren.

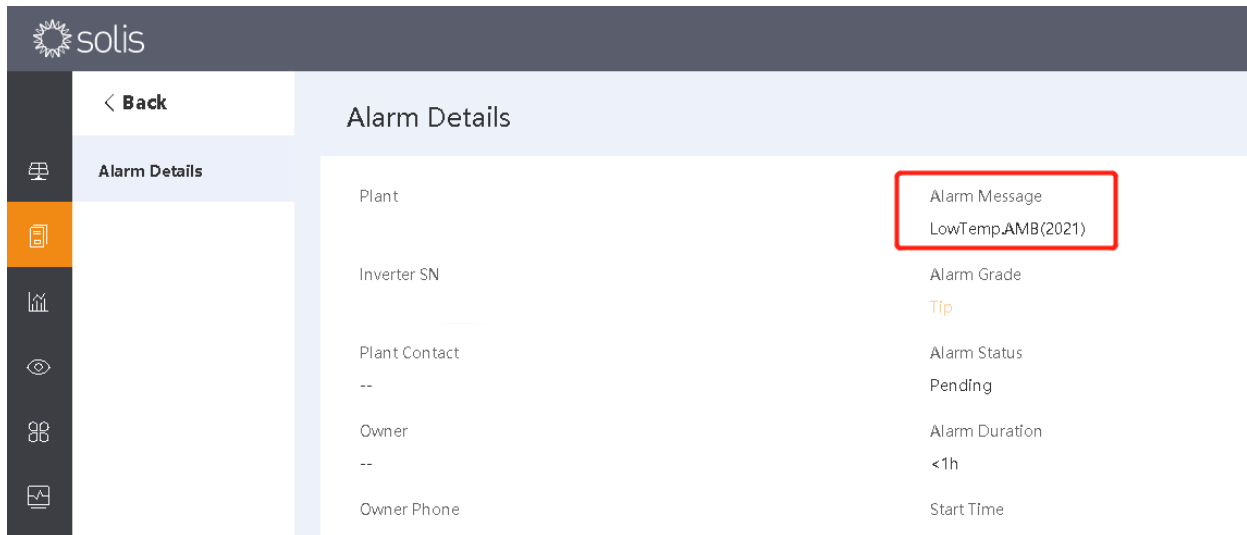
## A. Lage Omgevingstemperatuur:

Dergelijke storingen komen vaak voor en worden veroorzaakt door lage omgevingstemperaturen (Lage omgevingstemperaturen kunnen ertoe leiden dat de omvormers niet met het elektriciteitsnet kunnen worden verbonden of worden uitgeschakeld).

Controleer of de omgevingstemperatuur te laag is en start de omvormer opnieuw op.

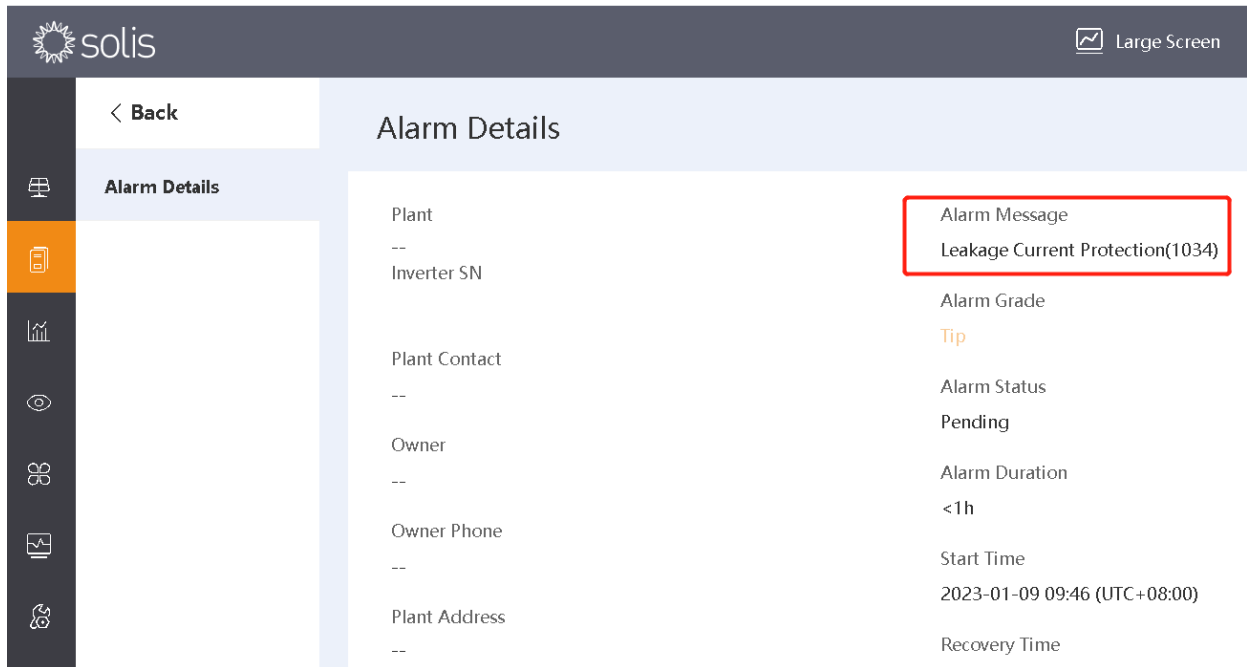
## D. Lekstroombescherming:

De belangrijkste reden dat deze storing optreedt, is vergelijkbaar met PV-isolatiebescherming. In de meeste gevallen, hebben de PV-modules een grote capaciteit voor aardparasieten of de kabels en verbindingen zijn doorweekt (water), versleten of blootgesteld als gevolg van de toename van vocht in de omgeving. Daarom meldt de omvormer lekstroom.

1. Verbind elke stringcomponent afzonderlijk om te bepalen of deze wordt veroorzaakt door een componentprobleem. Als er geen storing optreedt bij het invoegen van een van de stringcomponenten, kan worden vastgesteld dat het om een stringprobleem gaat. Controleer of de betreffende string kapot is.
2. Als deze storing alleen wordt veroorzaakt door een dag na sneeuwsmelt of een bepaald tijdstip van de ochtend, komt dit omdat de lekstroom te groot is als gevolg van de veroudering van de module. Wanneer het mooi weer is of de luchtvochtigheid afneemt, wordt de storing automatisch opgehelderd. Dit kan worden opgelost door de software op afstand te upgraden. Raadpleeg voor meer informatie het platform voor officiële Solis-services.
