EPISODE 51

Preste atenção a estes
problemas comuns
de O&M com inversores no inverno

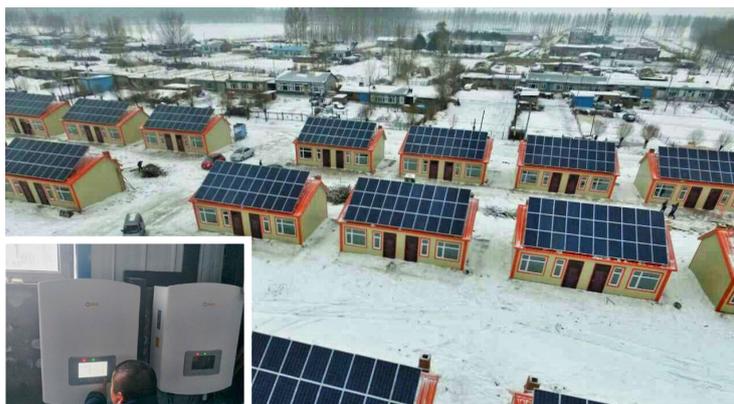
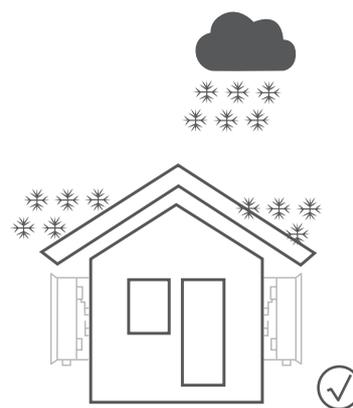
1. Evite neve ao redor do inversor

A remoção de neve no inverno é um dos elos importantes na operação e manutenção de usinas fotovoltaicas. Para inversores, a neve ao redor deve ser removida, especialmente na parte superior e inferior. A neve na parte superior danificará a estabilidade da estrutura de instalação do inversor e poderá causar sérios danos à carcaça do inversor. A neve na parte inferior pode enterrar as portas CA/CC e os dispositivos de comunicação, o que pode causar alarmes de falha, tais como corrente de fuga ou afetar a comunicação. Use uma ferramenta flexível e seca, tal como uma pá, para limpar a neve. Não danifique a carcaça do inversor ou os cabos CA/CC durante o processo de limpeza.

Se as condições permitirem, sugerimos instalar equipamento de retenção de neve para o inversor ou instalar o inversor em locais abrigados ou internos.

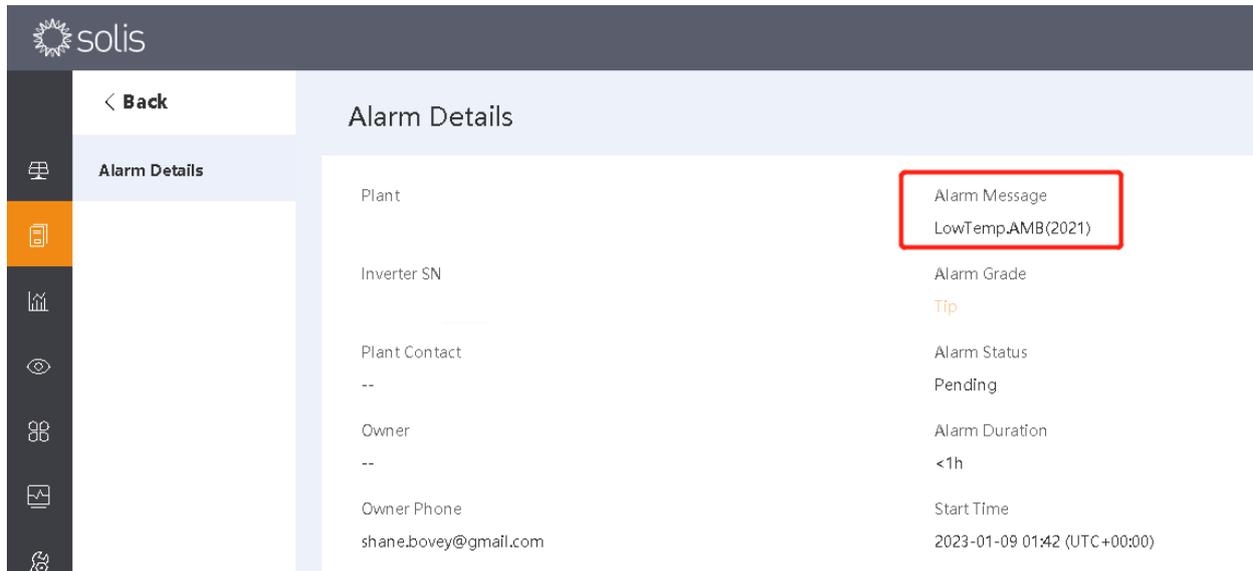
A. Baixa Temperatura Ambiente:

Esta falha é comum e é causada pela baixa temperatura ambiente (baixa temperatura ambiente pode fazer com que o inversor falhe para conectar à rede ou desligar).

Verifique se a temperatura ambiente está muito baixa e reinicie o inversor.

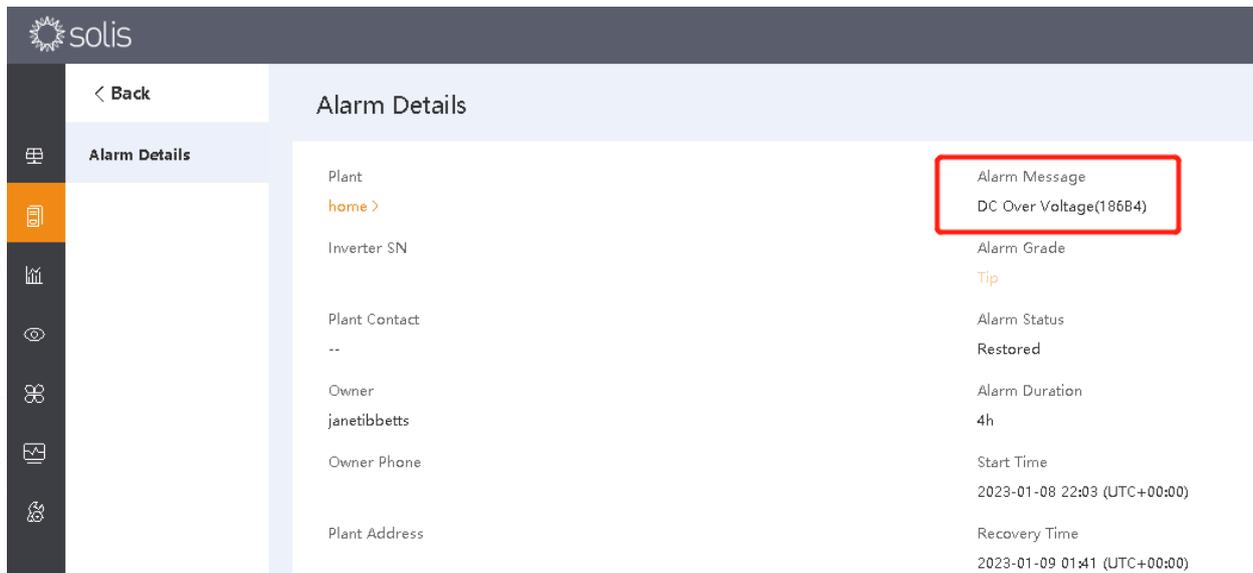
B. Sobretensão CC:

O projeto inicial da usina não considerou o aumento da tensão da string fotovoltaico causado pela temperatura extremamente baixa que pode ocorrer nesta área.

1. Use um multímetro para verificar se a tensão de entrada excede a tensão máxima de entrada do inversor
2. Reinicie o inversor
3. Se ainda não for excluído, entre em contato com o atendimento ao cliente da Solis.

Além disso, "Sobretensão do Barramento CC" e "Desequilíbrio do Barramento CC" pertencem ambos a este tipo de falha de sobretensão CC, e os métodos de tratamento são similares.

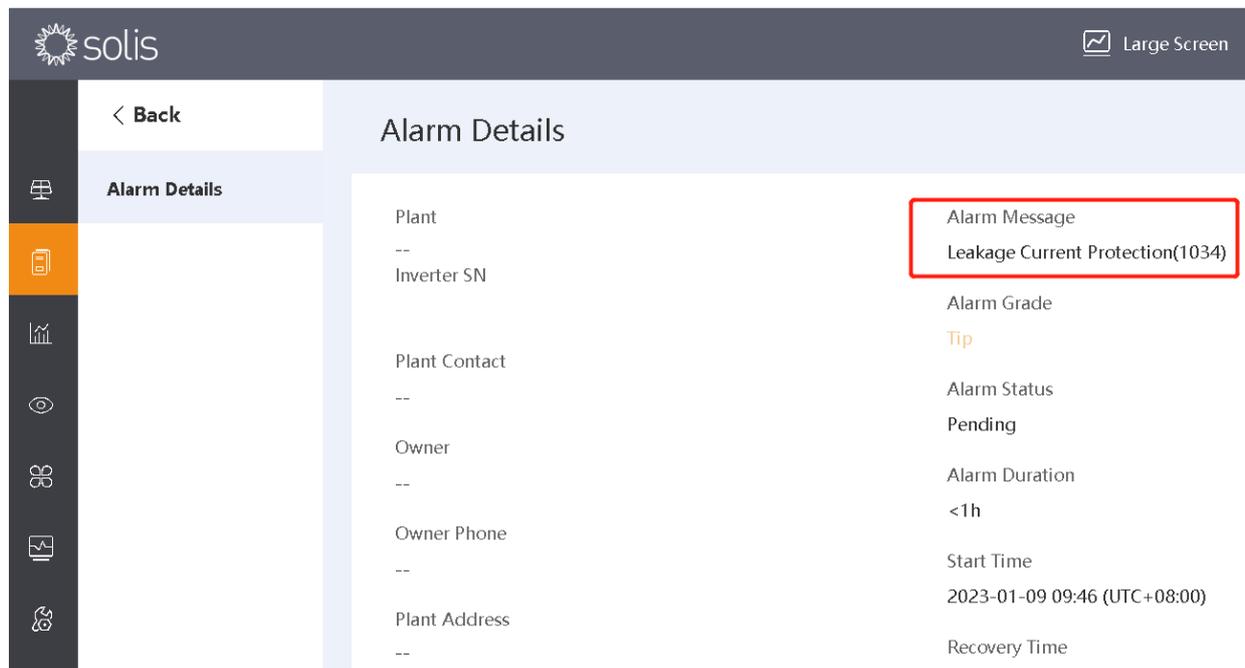
D. Proteção Contra Corrente de Fuga:

A principal razão pela qual esta falha ocorre é semelhante à Proteção de Isolamento FV. Na maioria dos casos, devido ao aumento de água no ambiente, o módulo fotovoltaico tem grande capacidade parasitária ao solo, ou os cabos e conexões estão encharcados (água), desgastados ou expostos. Portanto, o inversor relata fuga de corrente.

1. Conecte cada componente de string individualmente para determinar se é causado por um problema de componente. Se não houver erro ao inserir um dos componentes da string, pode-se determinar que é um problema de string. Verifique se a string em questão está quebrada ou não.
2. Se este erro é causado apenas por um dia após a nevasca ou uma certa hora da manhã, é porque o envelhecimento do módulo faz com que a corrente de fuga seja muito grande. Quando o tempo estiver bom ou a umidade do ar estiver reduzida, o erro será eliminado automaticamente, o que pode ser resolvido através de software de atualização remota, para obter detalhes, consulte a plataforma oficial de serviço da Solis.
