EPISODE 51

İnvertörlerde
kış aylarında sık karşılaşılan
bu O&M sorunlarına dikkat edin

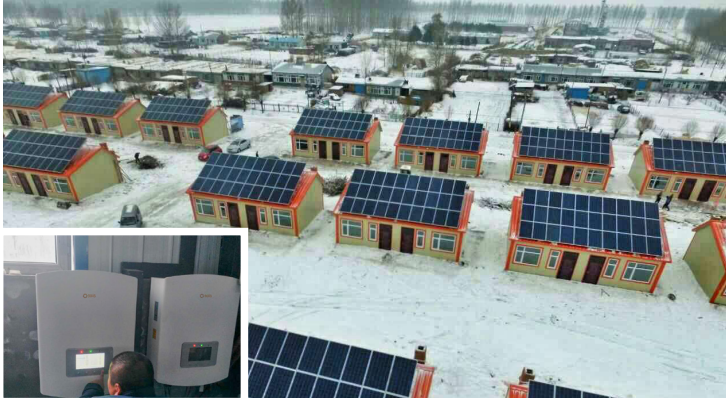
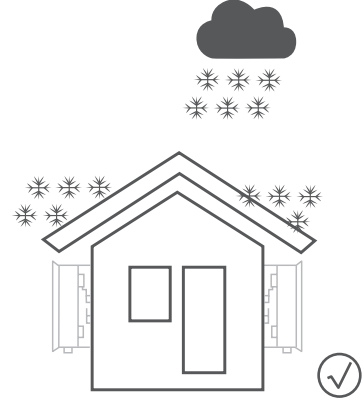
1. İvertör etrafında kar birikimini önleyin

Fotovoltaik elektrik santrallerinin işletilmesi ve bakımındaki en önemli bağlantılardan biri, kış aylarında karın kaldırılmasıdır. İvertörlerle uğraşırken, özellikle üstte ve altta olmak üzere etraflarındaki karı temizlemek gerekir. Tepede biriken kar, invertör kurulumunu destekleyen yapıyı tehlikeye atacak ve bu da gövdede ciddi hasara neden olabilir. Alt kısımdaki kar, AC/DC bağlantı noktalarını ve iletişim cihazlarını gömebilir ve bu da kaçak akım gibi arıza uyarılarına veya iletişimin kesilmesine neden olabilir. Karı temizlemek için kürek gibi hem esnek hem de kuru bir alet kullanmalısınız. Temizleme işlemi sırasında invertör kasasına veya AC/DC kablolarına zarar vermemeye özen göstermelisiniz.

Şartlar uygunsa, invertör için kar tutma ekipmanı monte edilmesini veya invertörü korunaklı alanlara ve hatta isterseniz içeriye kurmanızı öneririz.

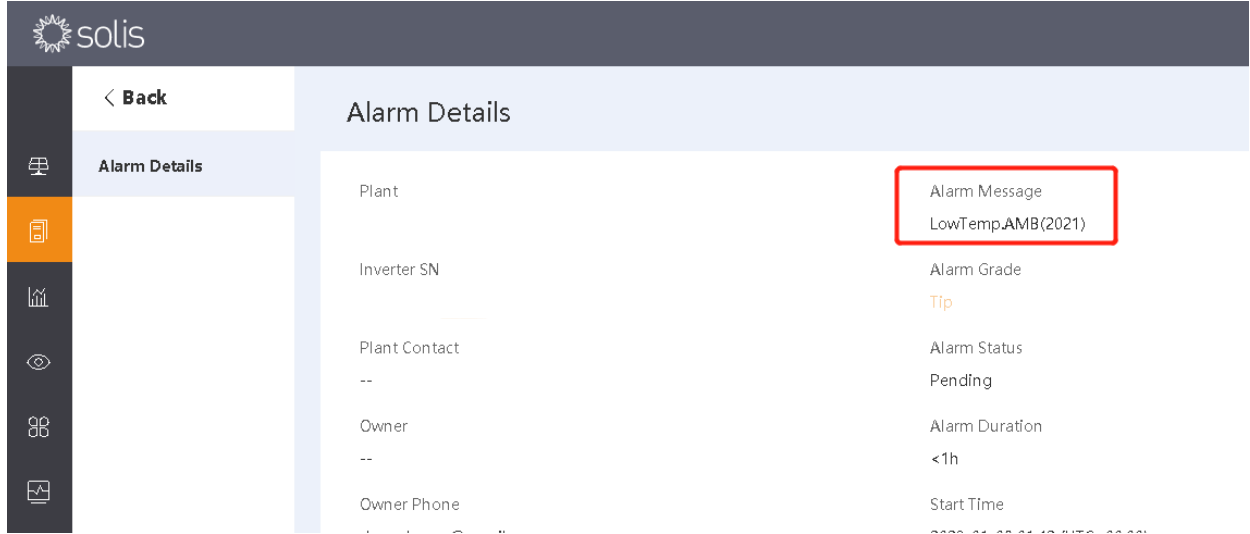
A. Düşük Sıc. AMB:

Oldukça yaygın olan bu hata, ortam havasının sıcaklığının düşük olmasından kaynaklanır (Düşük ortam sıcaklığı, invertörün şebekeye bağlanamamasına veya kapanmasına neden olabilir).

Ortam sıcaklığının çok düşük olup olmadığını kontrol edin ve invertörü yeniden başlatın.

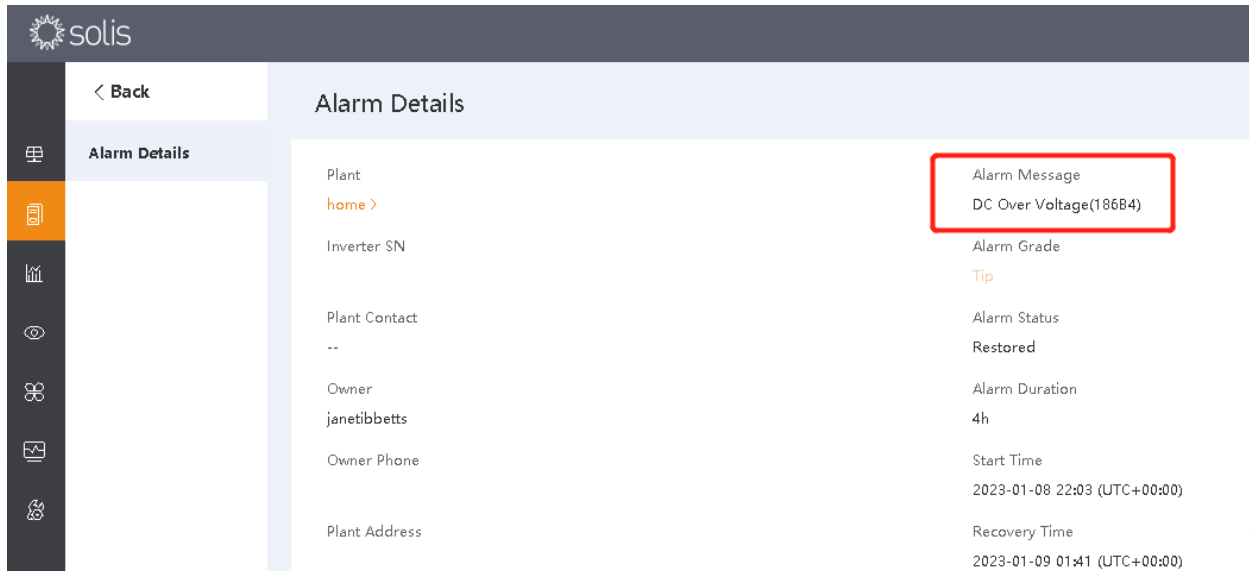
B. DC Aşırı Voltaj:

Santral tasarımının ilk aşamalarında, bu bölgede yaşanabilecek aşırı düşük sıcaklıkların PV dizi gerilimindeki potansiyel artış dikkate alınmamıştı.

1. Giriş voltajının invertörün maksimum giriş voltajını aşıp aşmadığını kontrol etmek için bir multimetre kullanın
2. İntertörü yeniden başlatın
3. Eğer halen hariç tutulmadıysa, lütfen Solis müşteri hizmetleriyle iletişime geçin.

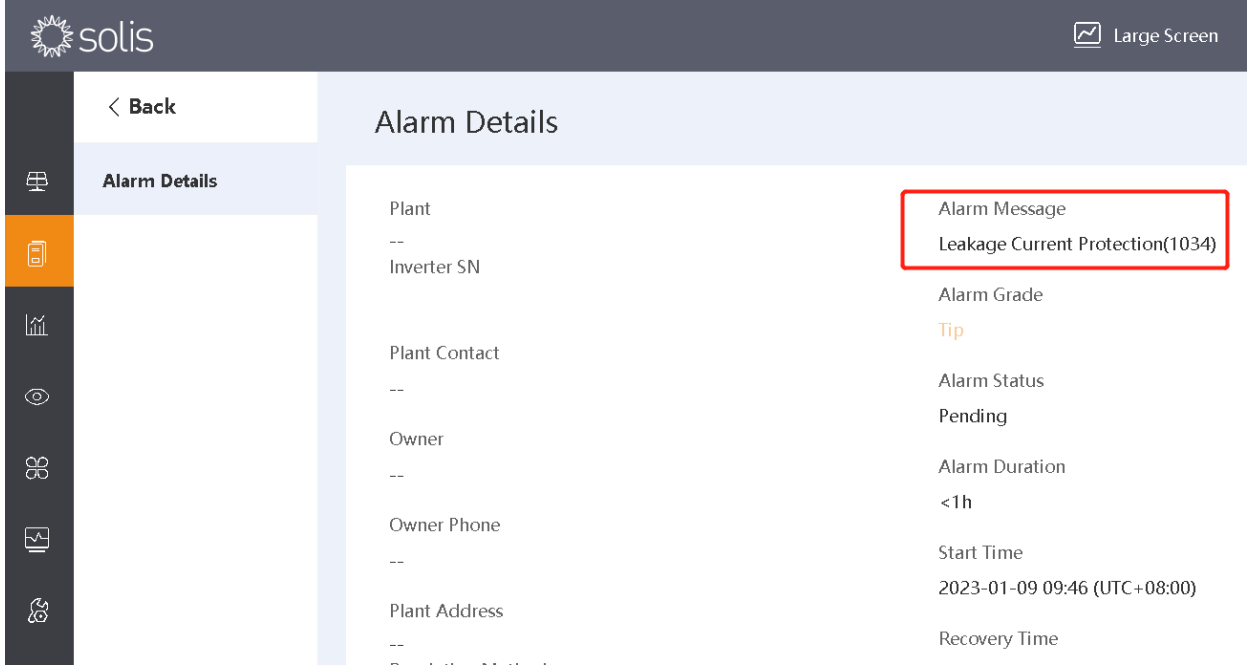
D. Sızıntı Akım Koruma:

Bu arızanın meydana gelmesinin ana nedeni, PV Yalıtım Koruma ile benzerdir. Çoğu zaman, çevredeki artan su miktarı nedeniyle güneş modülünün toprağa karşı büyük bir parazitik kapasitesi vardır; alternatif olarak, kablolar ve bağlantılar nemli (su), aşınmış veya açığa çıkmış durumdadır. Sonuç olarak, invertör kaçak akım olduğunu gösterir.

1. Sorunun hatalı bir bileşenden kaynaklanıp kaynaklanmadığını belirlemek için dizinin her bir bileşenini teker bağlayın. Dize bileşenlerinden herhangi birini eklerken herhangi bir hata oluşmazsa, sorunun dizinin kendisiyle ilgili olduğunu belirlemek mümkündür. Söz konusu dizinin hasar görmüş olma olasılığını kontrol edin.
2. Bu sorun yalnızca kar eridikten sonra veya sabahın belirli bir saatinde meydana geliyorsa, bunun nedeni muhtemelen modülün eskimesidir ve bu da kaçak akımın çok yüksek olmasına neden olur. Hava düzelse veya havadaki nemde azalma olursa hata kendiliğinden düzelir. Bu, uzaktan yükseltme yazılımıyla çözülebilir, detaylar için resmi Solis servis platformuna danışın
